**recupero e valorizzazione architettonica e paesaggistica  
del giardino Bortolotti detto "dei ciucioi"**

**5° INTERVENTO (corrispondente alla fase 4)**

PROGETTO ESECUTIVO

**B-02** RELAZIONE SPECIALISTICA PER IL RESTAURO PITTORICO

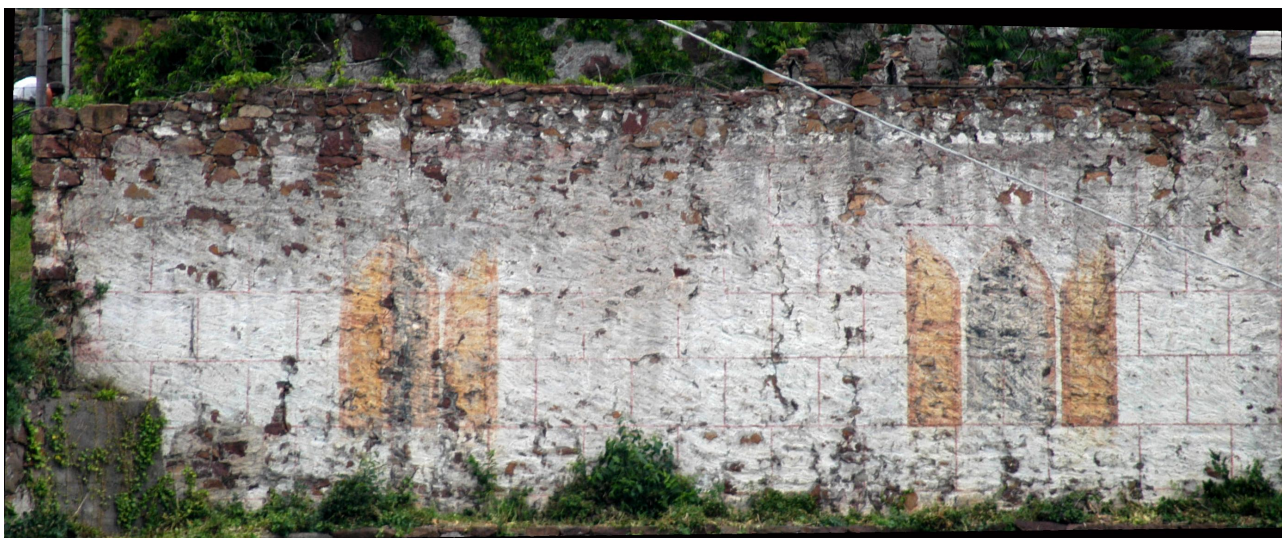
Fig. 6: Lavis (TN) Giardino Bortolotti detto dei "Ciucioi" particolari della facciata del "Palazzo" (lato sinistro)

Il prospetto, di cui ci occupiamo in questa fase è quello della zona del "palazzo" che poggia su un muro senza decorazioni che è leggermente avanzato rispetto al piano della facciata decorata che lo sovrasta. I caratteri della decorazione sono molto semplici e si compongono di un bugnato dipinto con sottili linee rosse nel quale si aprono alcune finestre con arco ad ogiva bordate di rosso con accostate le ante degli scuri che in alcuni casi sono semichiusi. La decorazione abbastanza semplice della parte bassa e centrale del muro viene poi coronata con una decorazione in bianco su sfondo grigio che invece è molto articolata e giocata sulla ripetizione di decori di forma circolare ricorrenti in "pieni (bianchi) e in vuoti (grigi)". questa parte della decorazione appare molto compromessa e poco leggibile in particolare nella parte destra dove non c'è più la copertina della testa del muro e perciò gran parte dell'intonaco è dilavato o addirittura crollato. (Figg. 6-8).

Nella parte centrale della facciata è collocata un'ampia nicchia di forma ogivale bordata con fasce di colore bianco e velata nella parte sfondata, con una stesura omogenea di colore azzurrino. Sopra questa grande nicchia si trova una loggetta con tre colonne anteriori e tre semicolonne addossate alla parete di fondo che sorreggono quattro archi e un solaioetto voltato a doppia crociera sopra al quale si trova una balconata con balaustra in muratura.

La parte destra di questo muro (che è stato classificato con la sigla D4) mostra una larghissima fascia ricostruita (e senza decorazione). Probabilmente un crollo di epoca poco lontana da quella di costruzione del giardino, tanto che i materiali utilizzati per la ricostruzione sono i medesimi dell'originale e mostrano, in alcuni punti, pietre con tracce di intonaco decorato. la zona invece del "voltatesta" a l'estrema destra è ancora originale e la decorazione è ben conservata anche della zona sommitale.

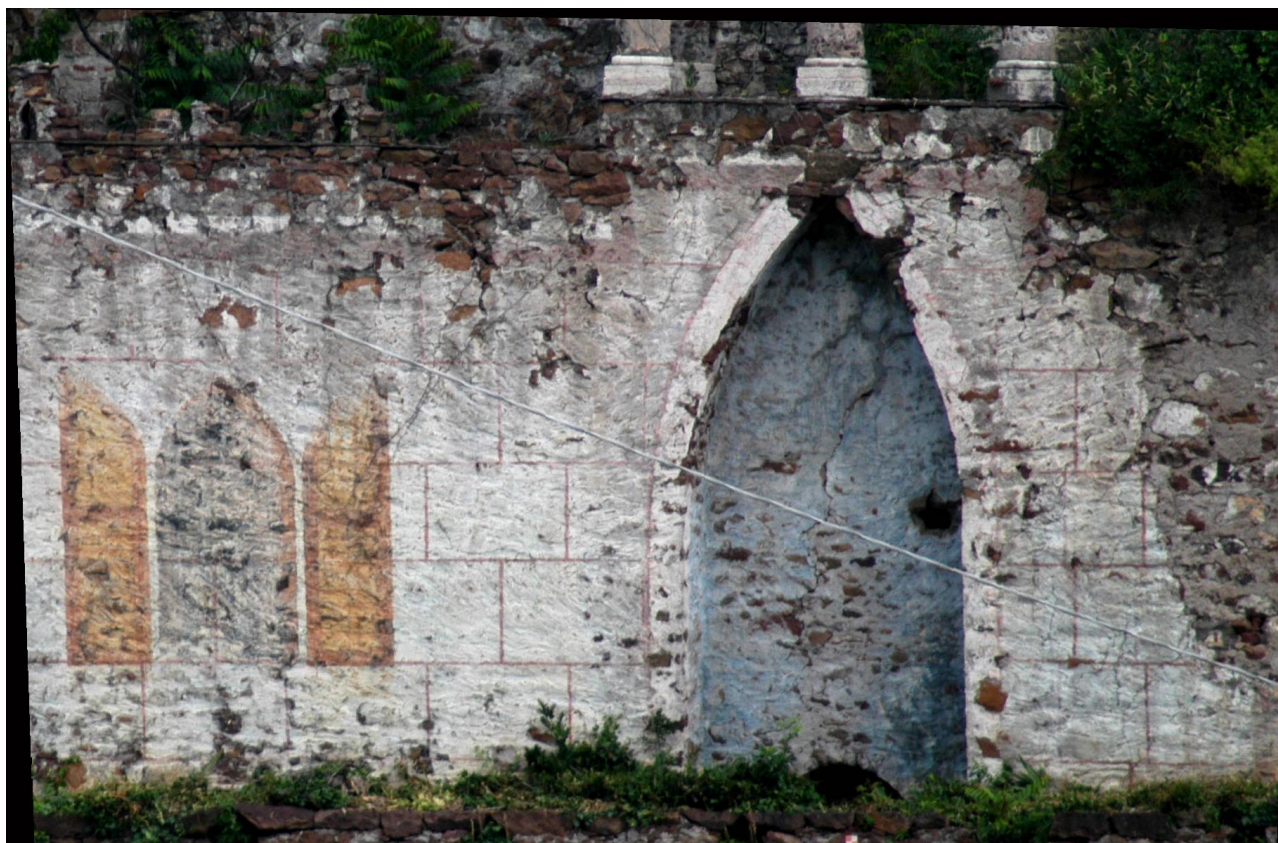
Fig. 7: Lavis (TN) Giardino Bortolotti detto dei "Ciucioi", particolare della nicchia centrale della facciata del "Palazzo"

Come detto la nicchia centrale presenta un colore di fondo grigio azzurro e decori color bianco: nella porzione superiore una cornice, che corre lungo il bordo perimetrale e formata da cerchi alternati, simula un coronamento traforato di gusto veneziano. La tecnica pittorica non presenta né i materiali né i caratteri di un legante in sistema con l'intonaco, ma si

Le zone relativamente più protette da pioggia e umidità di risalita, come la parte centrale della facciata, presentano ugualmente situazioni di particolare esfoliazione dell'intonaco, con accumuli di materiale costitutivo piuttosto decoeso misto a cristalli di efflorescenze saline.

La pellicola pittorica, delle decorazioni è poco abrasa e parzialmente interessata da caduta di scaglie di colore per spinta dei sali, da veli superficiali di ricristallizzazione e da esfoliazione e sollevamento delle tinte.

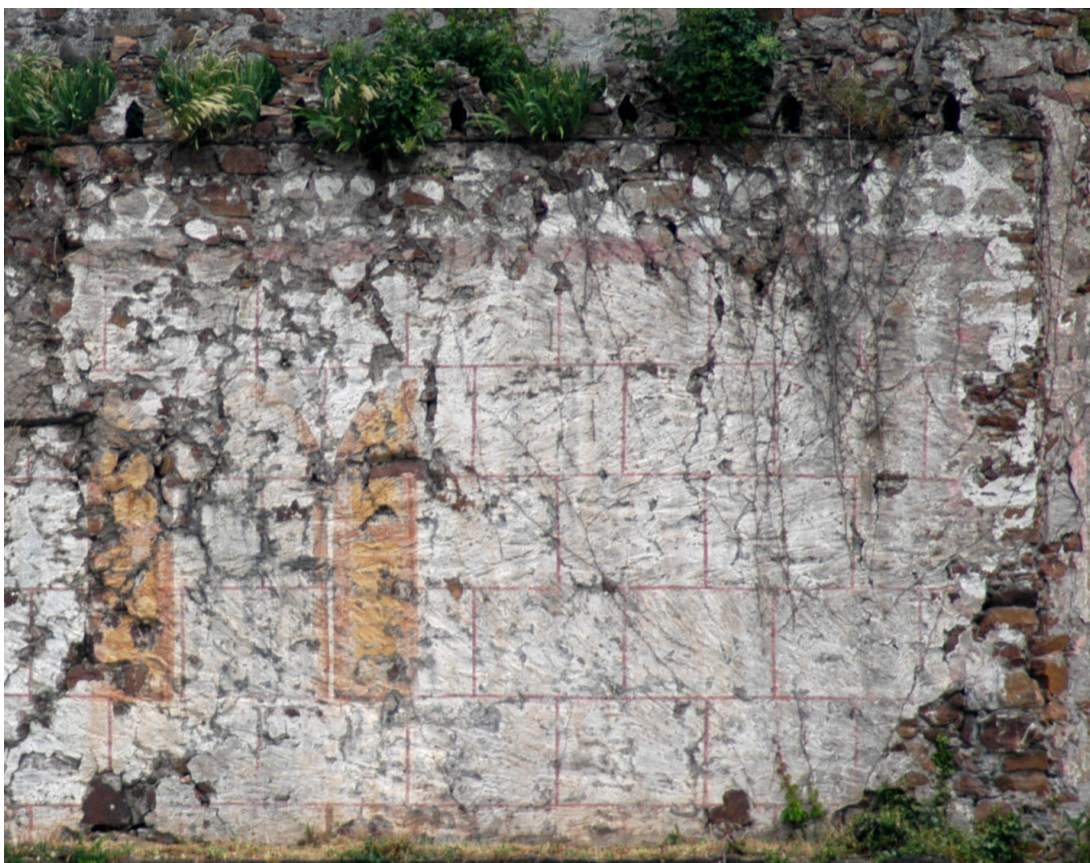
Fig. 9: Lavis (TN) Giardino Bortolotti detto dei "Ciucioi", particolare della deorazione della zona terminale destra della facciata del "Palazzo".

Della decorazione pittorica originale rimangono tratti ben conservati del bugnato e delle finte finestre, mentre del fregio superiore rimangono soltanto alcuni brani di limitata estensione, anche se, in alcune zone, appaiono sufficientemente chiari per comprendere l'impianto ornamentale complessivo della facciata, che in generale era costituito da elementi geometrici e/o da semplicissimi decori a "trompe-l'oeil".

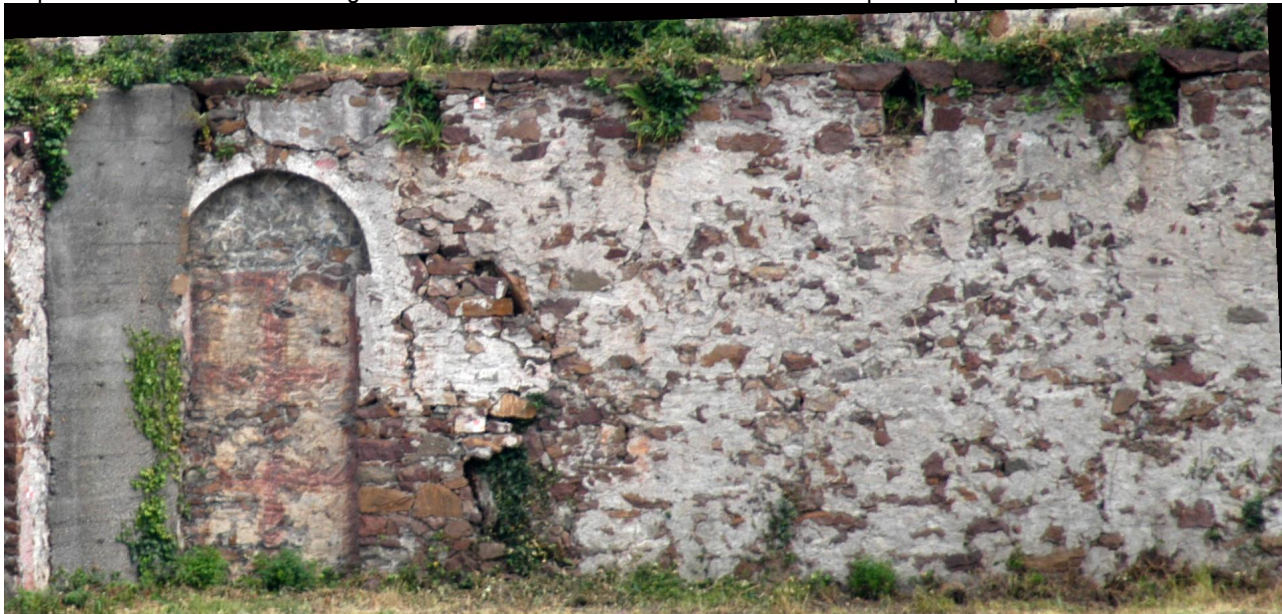
Fig. 10 : Lavis (TN) Giardino Bortolotti detto dei "Ciucioi" muro C4 dettaglio dell'arco cieco.

All'interno dell'arco cieco si trova una decorazione pittorica che simula la presenza di una porta a riguardri con l'arcosolio vetrato suddiviso da una partizione ad archi intersecantesi (Fig. 10).

La parte esterna dell'arcata è segnata da un bordo di colore bianco che risulta in parte coperto sul lato sinistro.

La decorazione pittorica dell'arco cieco sul muro C4 è in ben visibile e la parte rimasta consente di ricostruire integralmente il disegno complessivo. Sulle altre parti del muro C4 non sono presenti ulteriori tracce di decorazione pittorica. La nicchia del muro C3 è molto peggio conservata con molte lacune e una parte centrale che è stata ricostruita utilizzando la malta di cemento. Qui la lettura del disegno è meno facile, tuttavia essa era probabilmente identica sia ei motivi che nei colori a quella dell'altro arco.

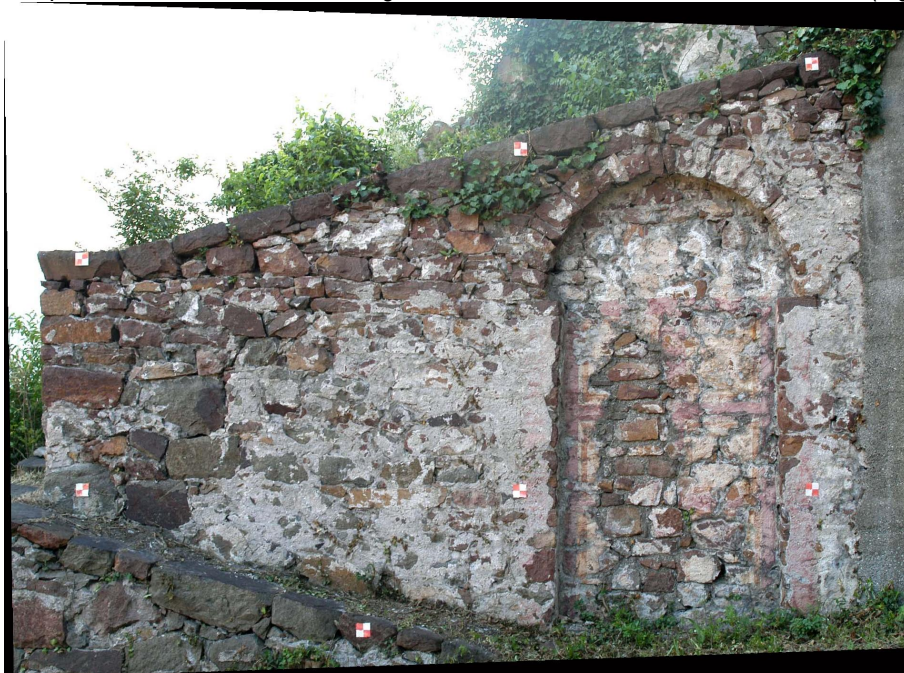
Fig. 11 : Lavis (TN) Giardino Bortolotti detto dei "Ciucioi" muro C3 dettaglio dell'arco cieco.

in continuità con il muro C4 si trova il muro C3 (i due muri si incontrano ad angolo retto). Questo muro, più corto e digradante, contiene anch'esso una nicchia ad arco posta in prossimità dell'angolo tra i due muri.

Anche questo arco cieco è decorato e presenta lo stesso disegno di quello adiacente.

L'intonaco è ampiamente caduto e nel complesso la decorazione a "trompe l'oeil" risulta meno leggibile, anche se si comprende ancora bene che i dettagli e i colori erano i medesimi dell'altra arcata (Fig. 11).

Nel complesso lo stato di conservazione della muratura è buono anche per i recenti lavori di restauro del 2008, tuttavia i tratti di intonaci - eseguiti ante-restauro 2008- in malta di cemento color grigio azzurro, andranno rimossi, in particolare quelli all'interno dell'arco cieco del muro C3.

Le porzioni dipinte ancora in situ presentano marcati distacchi e sollevamenti a crosta rigida dell'intonaco, mentre la pellicola pittorica, delle decorazioni ancora superstiti, è interessata da abrasione superficiale oltre che da caduta di scaglie del colore.
