# COMUNE DI LAVIS

## PIANO REGOLATORE GENERALE

### VARIANTE 2019\_2

## CENTRI DI ANTICO INSEDIAMENTO – MODIFICA SCHEDE

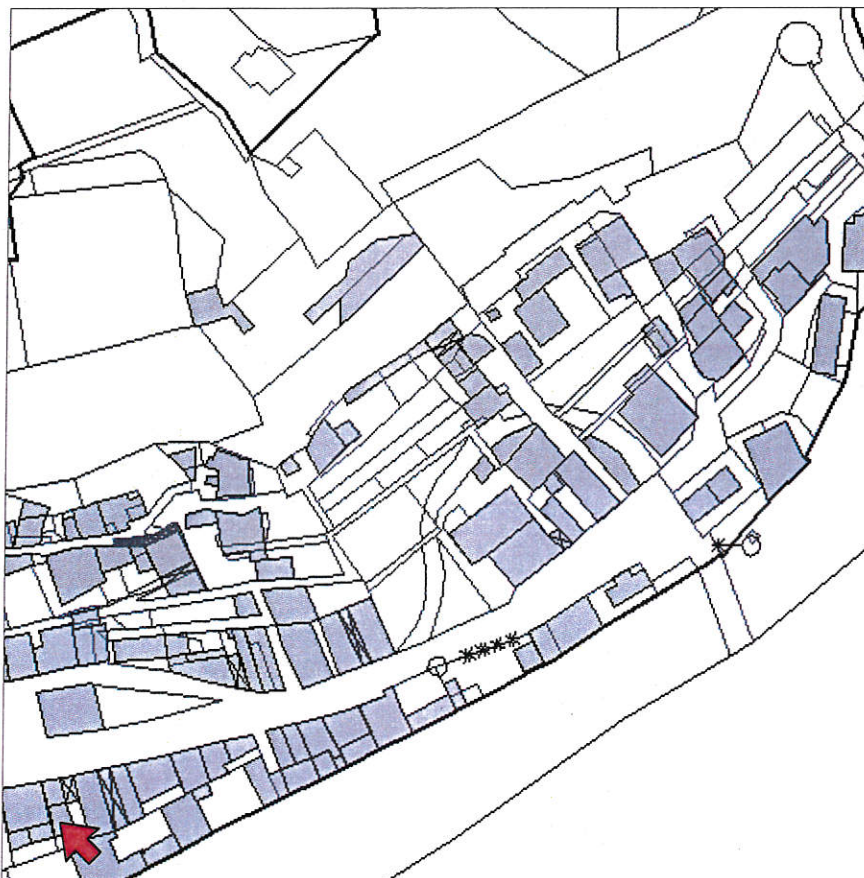
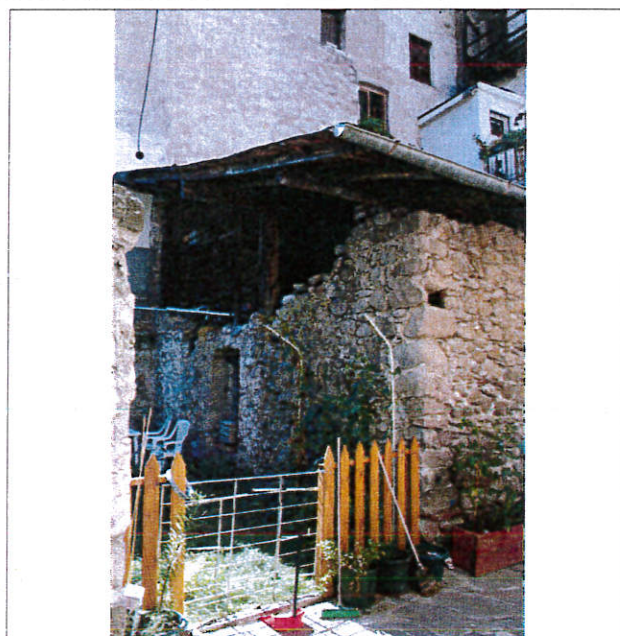
| <b>Scheda n°</b> | <b>L42</b> |

| <b>Degrado</b> | | <b>Elevato - Storico</b> | |
| <b>Note</b> | Volume accessorio di origine non recente in stato di precaria conservazione | | |

| Categoria di intervento prevista | R3 - Ristrutturazione edilizia |
| Recupero del manufatto <del>senza cambio d'uso</del> | |
| Conservazione degli elementi in pietra significativi | |

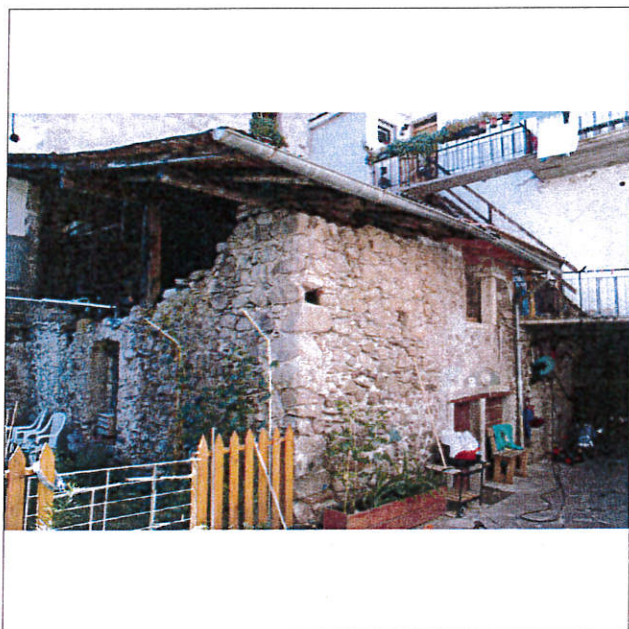
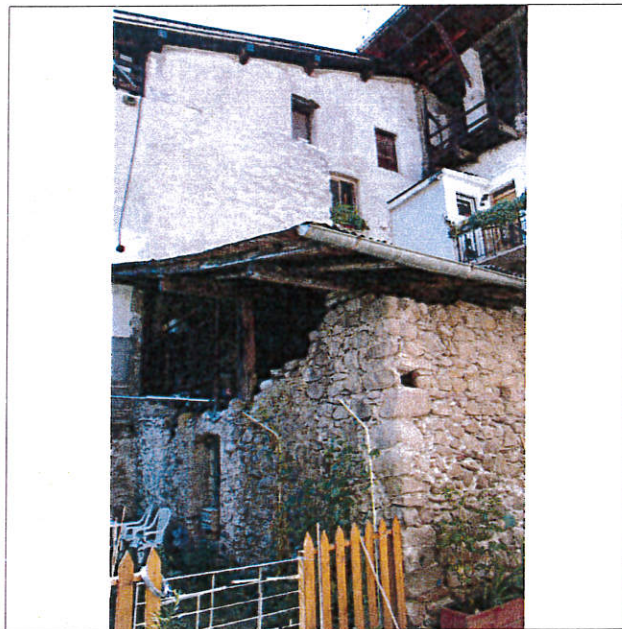
| <b>Facciate</b> | <b>Superfici</b> | In pietra | Faccia a vista |
| <b>Tetto</b> | <b>Struttura</b> | A falda unica | In legno |
| | <b>Manto di copertura</b> | | Onduline |

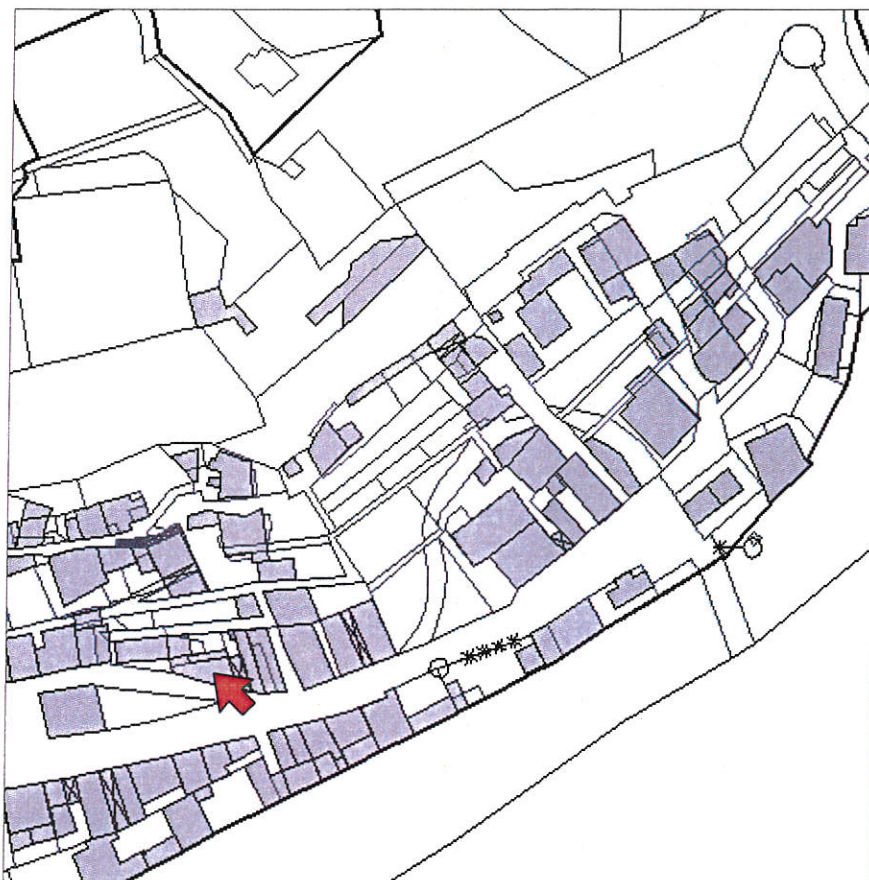
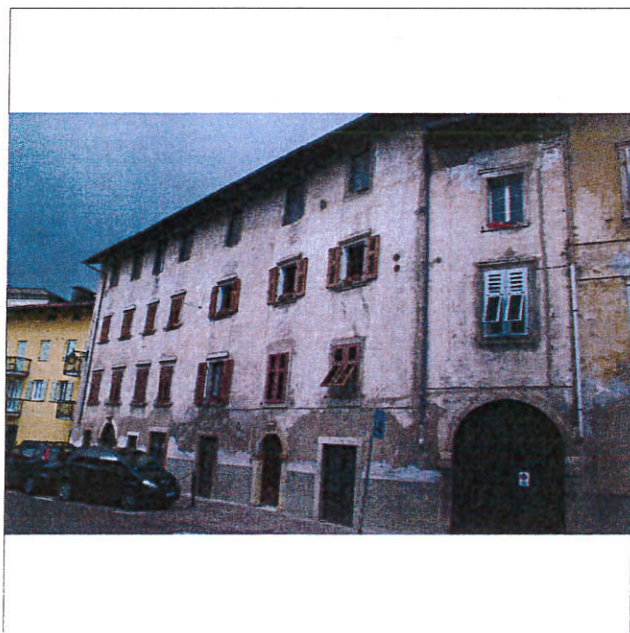
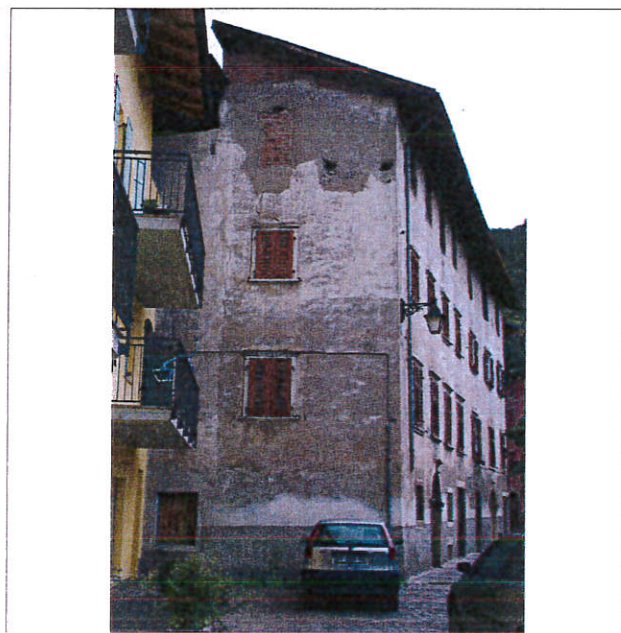
| <b>Scheda n°</b> | <b>L94</b> |

| <b>Degrado</b> | | Medio | |

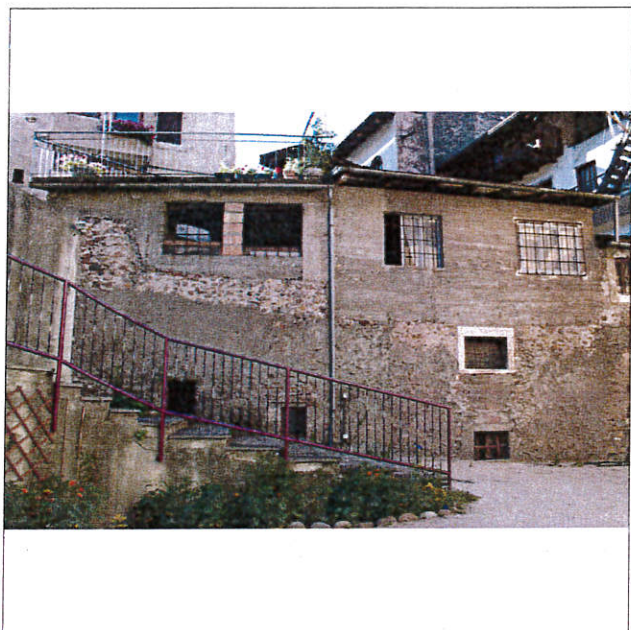
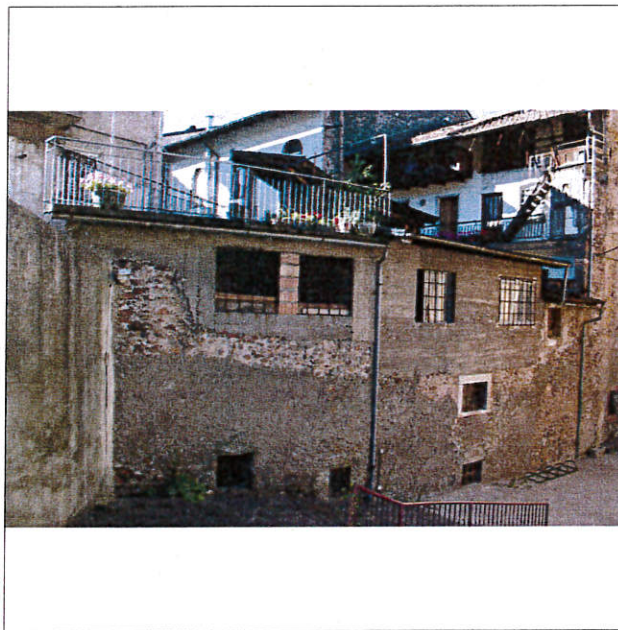
**Scheda n°****L222**

| <b>Degrado</b> | | Medio | | |
| <b>Facciate</b> | <b>Superfici</b> | Intonaco | Al grezzo | |
| <b>Tetto</b> | <b>Struttura</b> | In parte piano (A); in parte a falde (B) | Calcestruzzo (A); legno (B) | |

| CARATTERI ARCHITETT. E DECORATIVI | | TIPO | MATERIALI O NOTE |
|---|---|---|---|
| | Ballatoi | | Soletta in calcestruzzo |

| Categoria di intervento prevista | R3 - Ristrutturazione edilizia |
| E' ammessa l'integrazione delle forature per ridare qualità edilizia al prospetto | |
| Le forature non congrue siano ridefinite | |
| Vengano demolite le superfetazioni in facciata | |

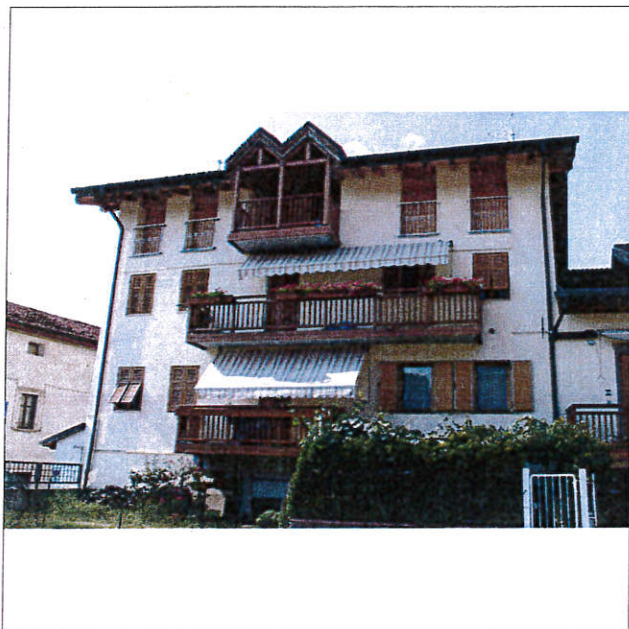
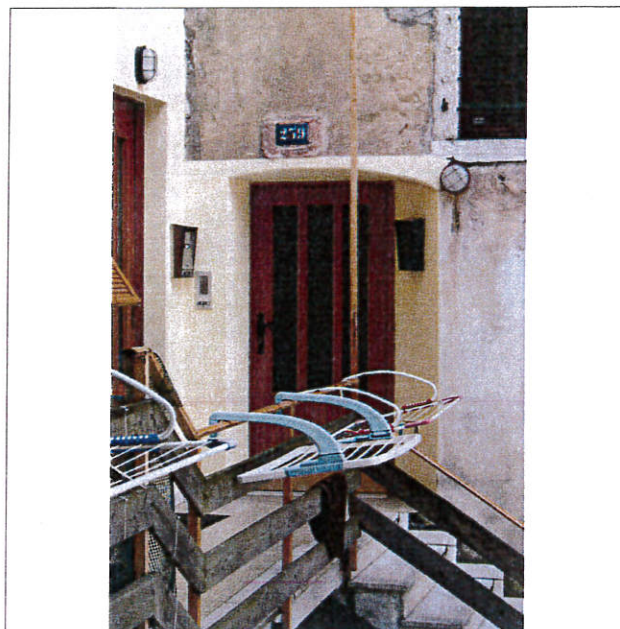
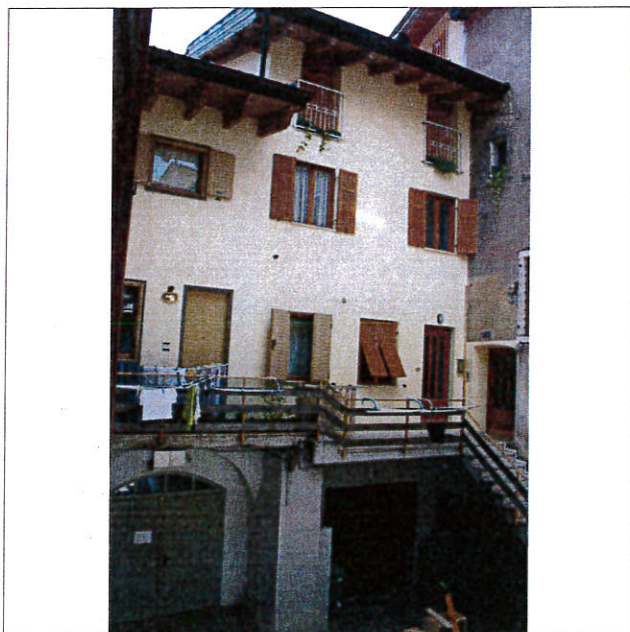
**Scheda n°****L340**

| <b>Degrado</b> | | Nullo | |
| <b>Note</b> | Edificio ristrutturato di recente | | |
| <b>Facciate</b> | <b>Superfici</b> | Intonaco | Al civile |
| <b>Tetto</b> | <b>Struttura</b> | A falde | In legno |
| | <b>Abbaini e coperture</b> | Si | In legno |

| CARATTERI ARCHITETT. E DECORATIVI | | TIPO | MATERIALI O NOTE |
|---|---|---|---|
| Corpi aggettanti | Balconi | N.2 lato Sud | In cemento armato; parapetto in legno |

| Categoria di intervento prevista | R3 - Ristrutturazione edilizia |
| La copertura degli abbaini in facciata Sud venga unita così da formare un unico abbaino a due falde | |
| Parapetti in legno <b>ferro</b> | |
