recupero e valorizzazione architettonica e paesaggistica  
giardino Bortolotti detto "dei ciucioi"

5° INTERVENTO corrispondente alla Fase 4  
RESTAURO PITTORICO MURO D4

| numero | E.05.21 | progetto | Restauro architettonico e paesaggistico del Giardino Bortolotti, detto "dei ciucioi"<br>5° INTERVENTO (corrispondente alla fase 4) |
| data | agg. febbraio 2017 | avviso | PROGETTO: restauro pittorico muro D4 |

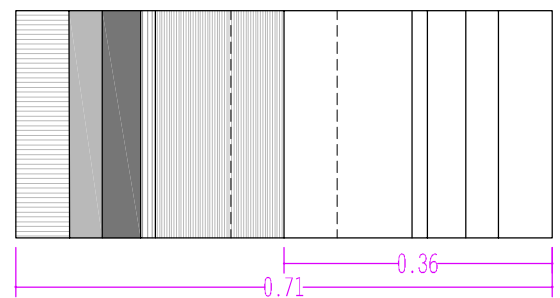
RICOSTRUZIONE DELLA SAGOMA DEI MERLI IN TESTA AL MURO D4  
scala 1:10

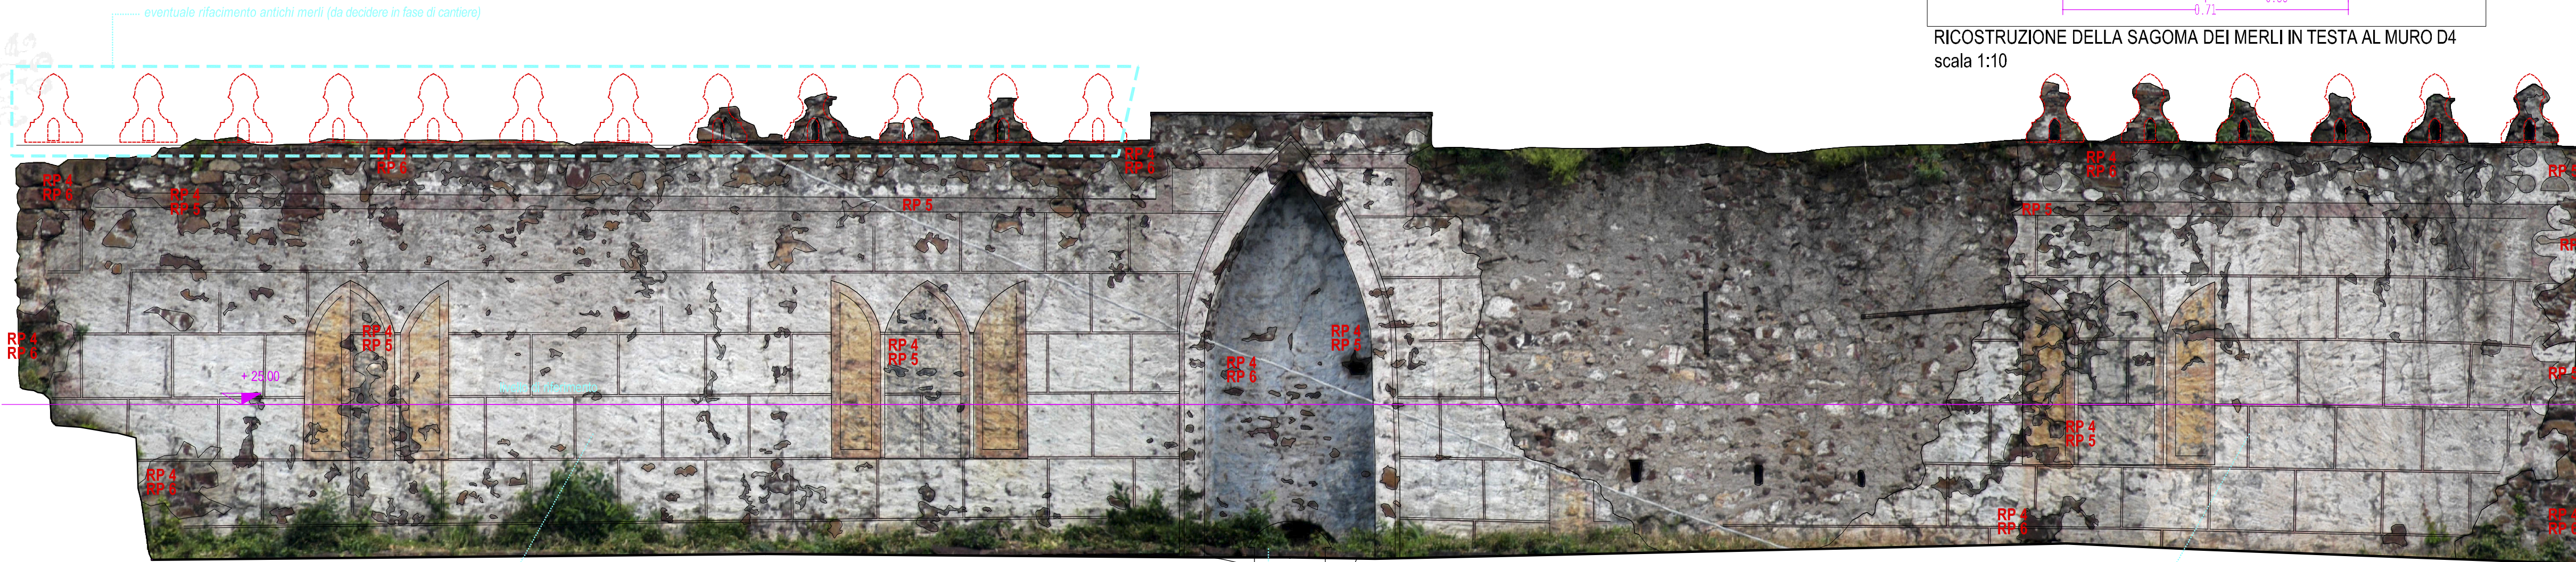
MURO D4 - prospetto  
scala 1:50

FISSAGGIO DELLA PELLICOLA PITTORICA FORTEMENTE DILAVATA (RP 03)

nicchia con archetto (probabilmente collegata alla cisterna posteriore)

**RP 03** FISSAGGIO DELLA PELLICOLA PITTORICA FORTEMENTE DILAVATA

Fissaggio tramite l'utilizzo di silicato d'etile delle parti dove non si interverrà con opere specifiche di restauro della decorazione pittorica (zoccolature finte finestre o altro), compresa la pulitura a secco mediante spazzolatura delle superfici da depositi superficiali polverulenti, eventuali fissaggi provvisori mediante velatura, eventuali coperture e protezioni provvisorie di elementi od opere di facciata.

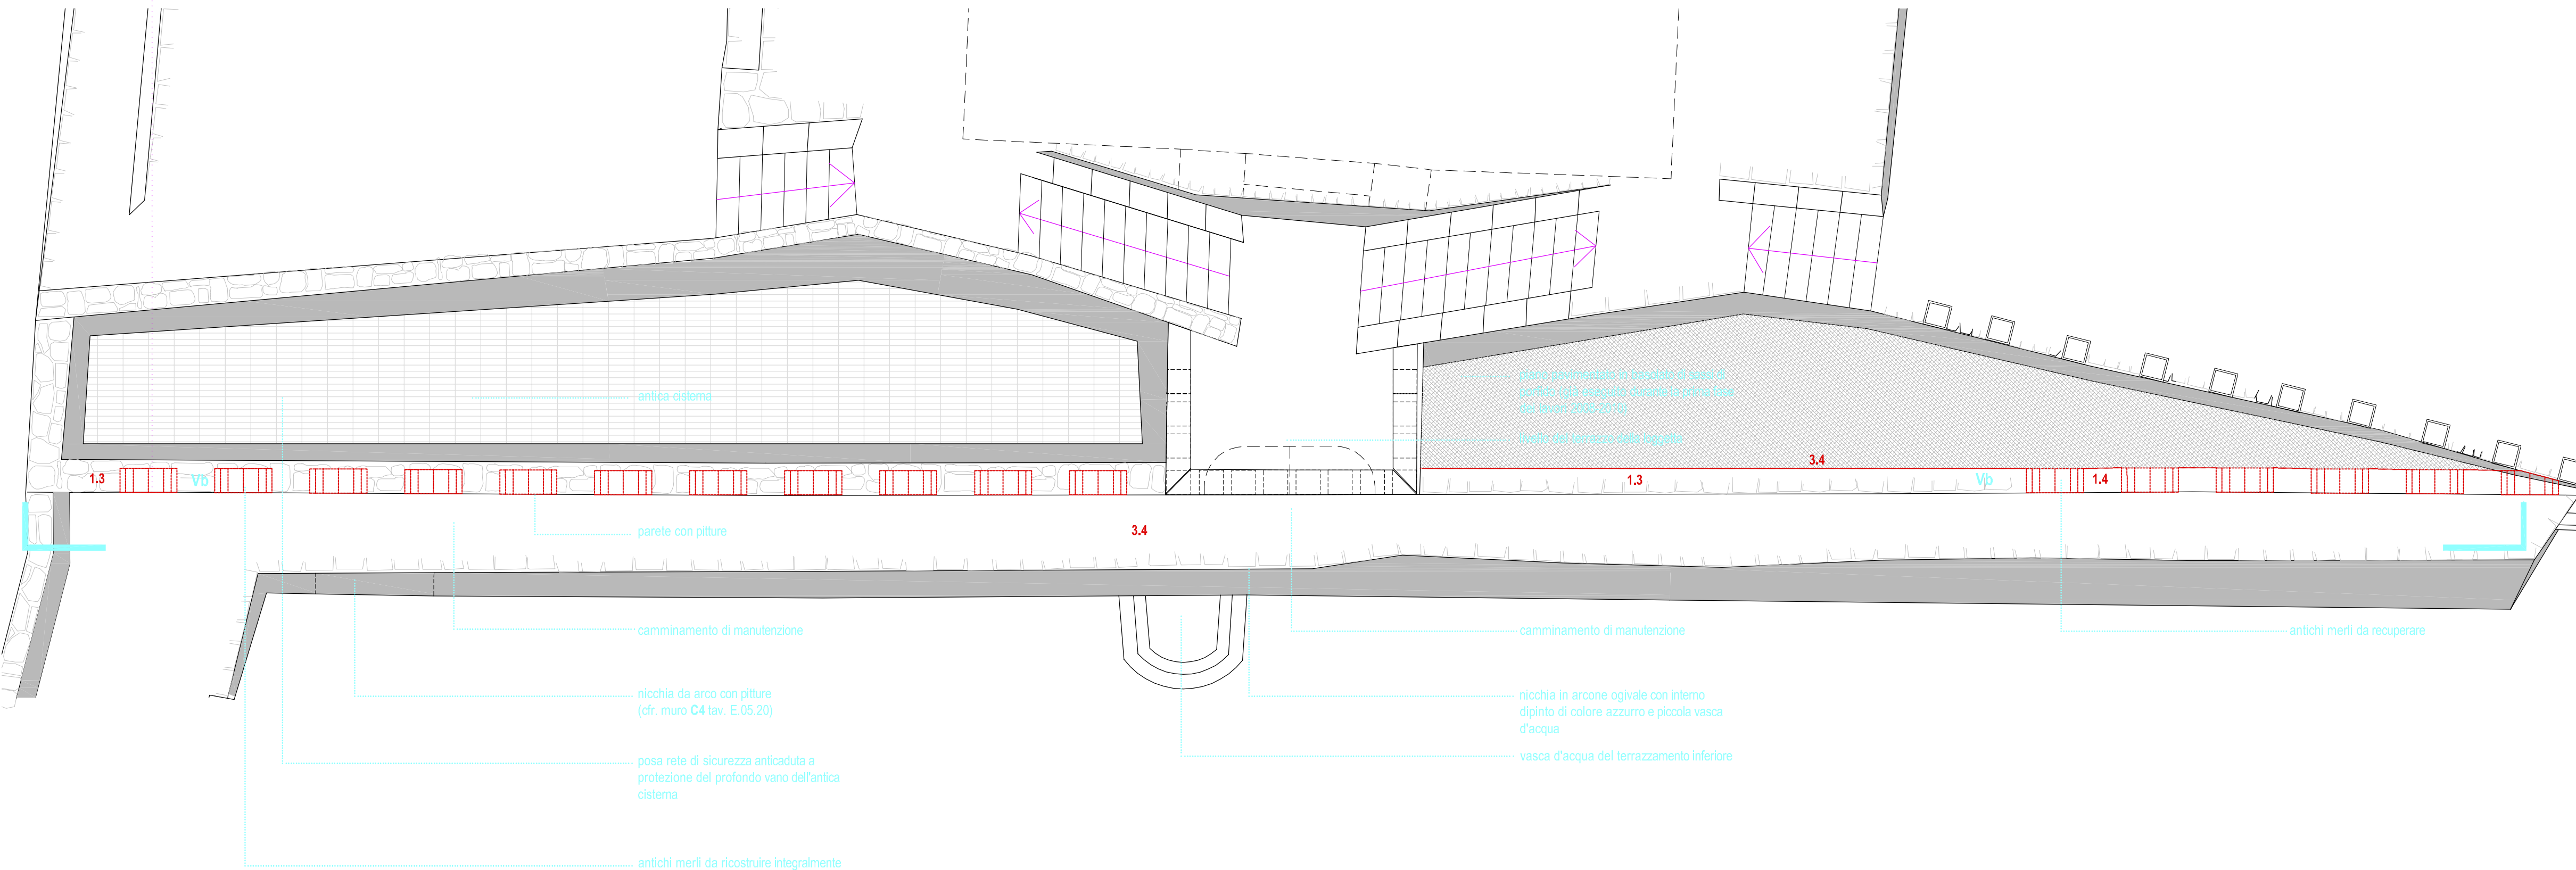
MURO D4 - pianta  
scala 1:50

antica cisterna

parete con pitture

camminamento di manutenzione

nicchia da arco con pitture  
(cfr. muro C4 tav. E.05.20)

posa rete di sicurezza anticaduta a  
protezione del profondo vano dell'antica  
cisterna

antichi merli da ricostruire integralmente

nicchia in arcone ogivale con interno  
dipinto di colore azzurro e piccola vasca  
d'acqua

vasca d'acqua del terrazzamento inferiore

antichi merli da recuperare
